## **BAB I**

### **PENDAHULUAN**

Tujuan dan manfaat dari penelitian yang berjudul “analisa hasil pengelasan di PT.METAL HITECH ENGINEERING” sebagai berikut:

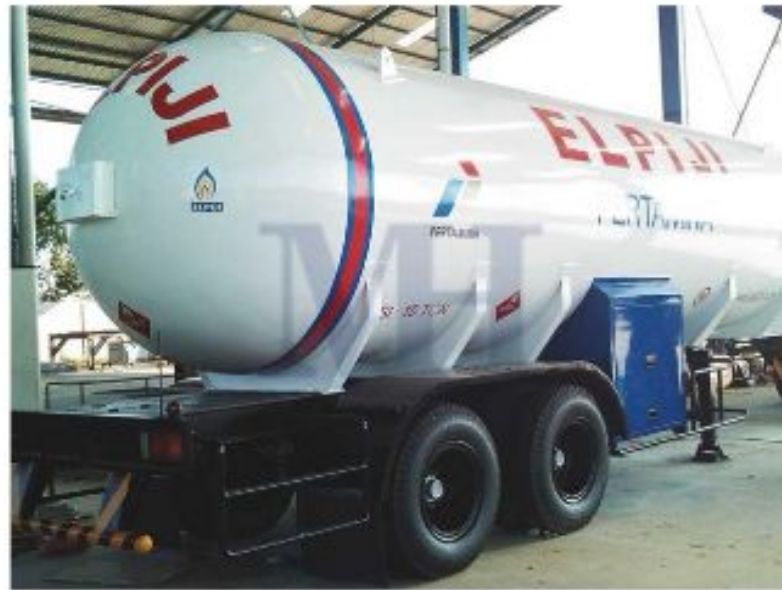
Gambar 1. 1 Tangki LPG transportasi 15 ton

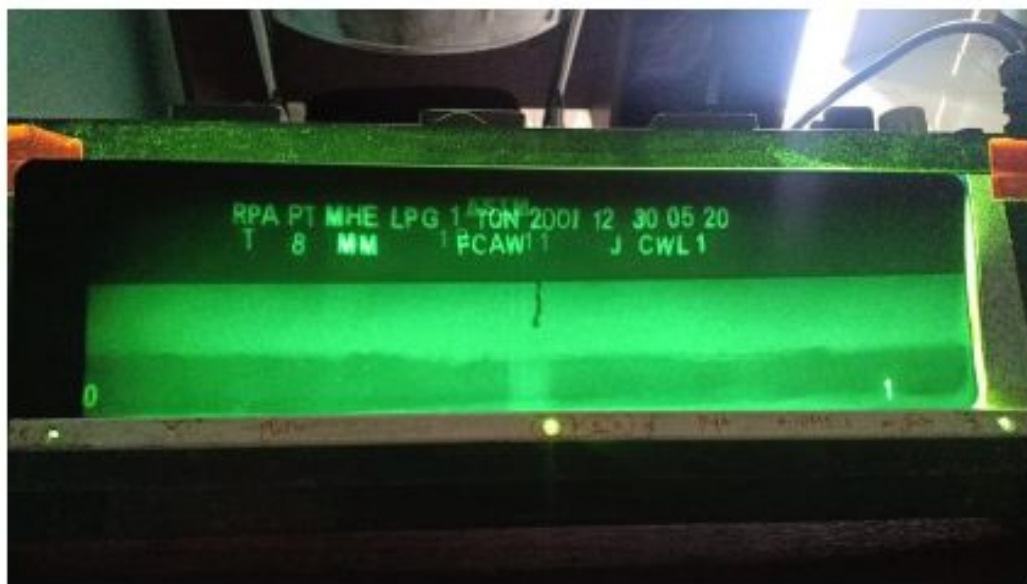
Gambar 1. 3 Hasil pengujian NDT pada bagian CWL 1

Gambar 1.1 hasil pengujian NDT pada bagian CWL 1 menunjukkan bahwa terdapat cacat pada pengelasan yang ditunjukkan pada gambar garis hitam mengartikan bahwa ada bagian yang tidak tersambung sempurna dan terdapat kebocoran pada sambungan pengelasan.
